## 盛土上方調査位置図

### 【盛土上方調査の概要】

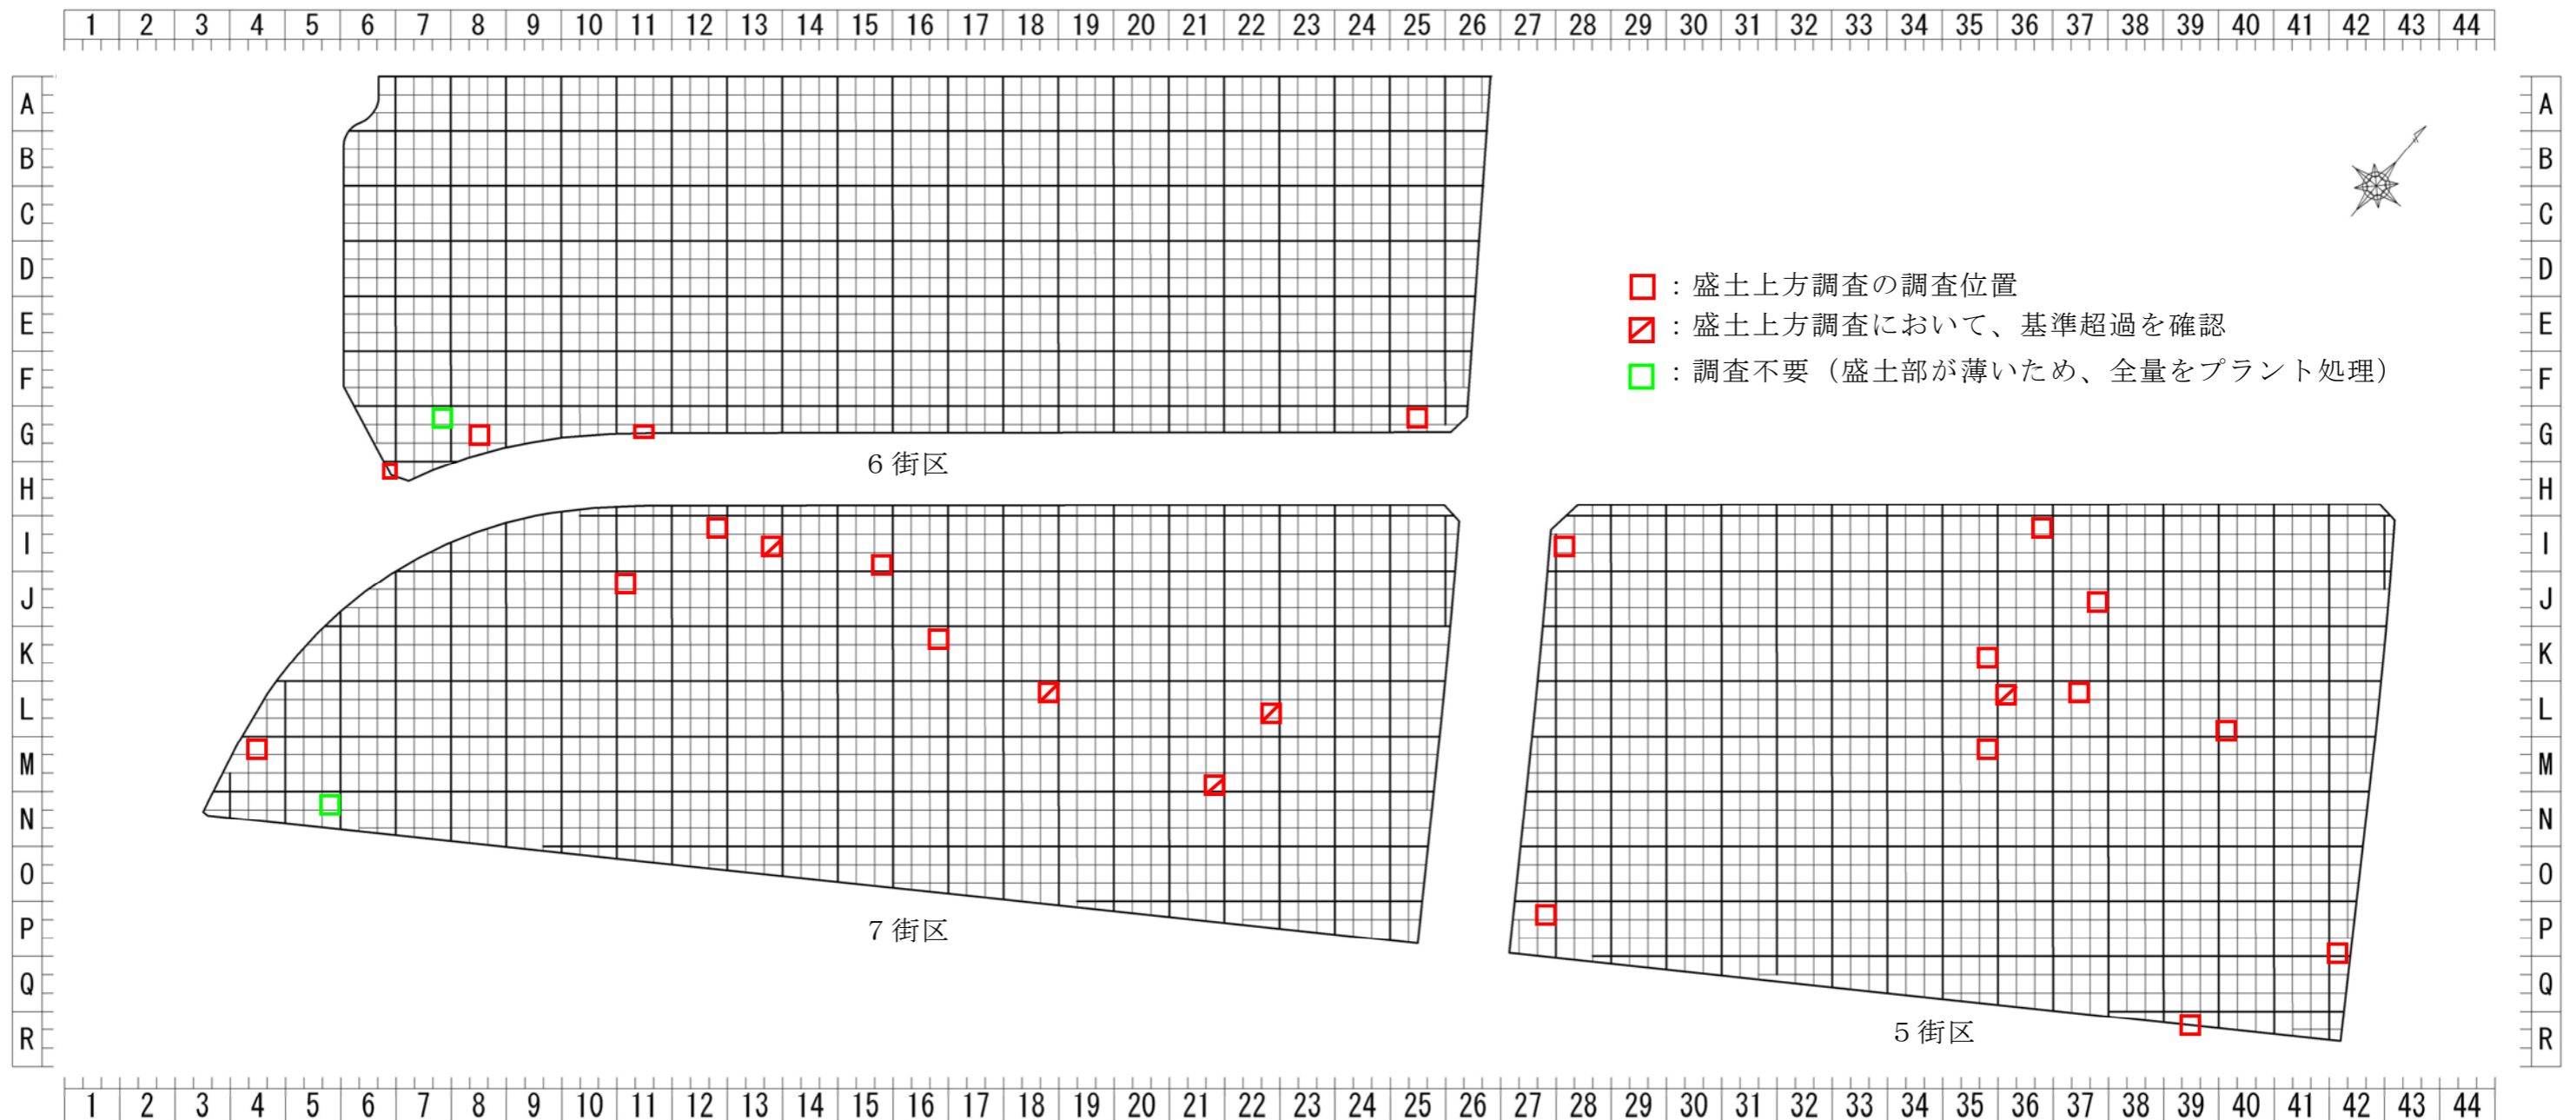
- 盛土上方調査：東京ガス（株）豊洲工場操業時の地盤面から上位 50cm の盛土について汚染状況を調査（平成 20 年 3 月～平成 21 年 8 月）した結果、市場用地内で環境基準超過を確認した 26 地点について、上方への土壌汚染調査を実施し、汚染範囲を特定するもの
- 26 地点のうち、2 地点（□）については、盛土部が薄いため、当該メッシュの盛土部は、全量を仮設土壌処理プラントへ搬出
- 今回、調査を行った 24 地点のうち、5 地点（▣）で基準超過を確認  
この 5 地点とも、基準超過を確認したのは、既調査の位置よりすぐ上の箇所のみ
- なお、今回の調査で環境基準以下であったものも含め盛土は、埋め戻すまでに、100m<sup>3</sup> ごとに 25 物質調査を実施
