6. その他の調査

6.1 地下水位調査

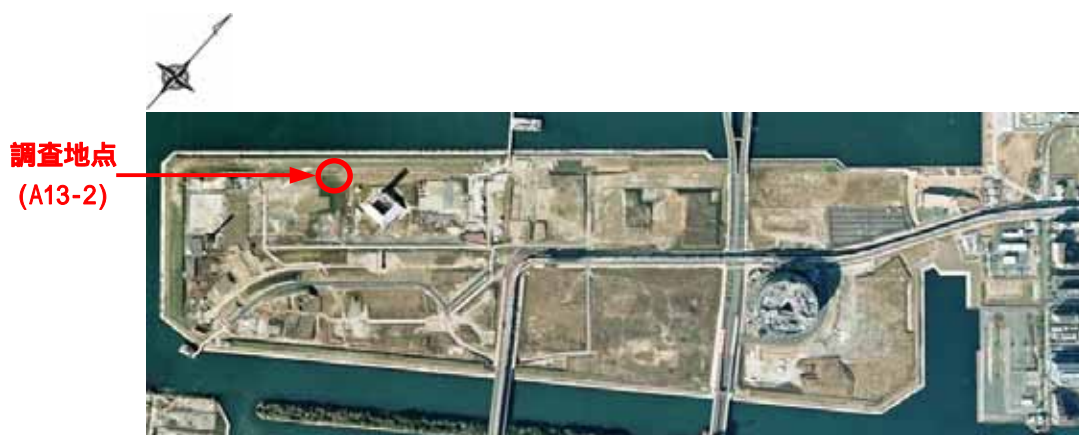
図6.4.1 地表水の水質調査地点(人孔)位置図

降雨により新市場予定地内に供給された雨水は、地表水として6街区の人孔(A13-2区画内)に流入する。この人孔に流入する地表水の水質を調査することにより、地表水に土壌・地下水中の汚染物質の影響が出ていないことを確認することを目的とした。

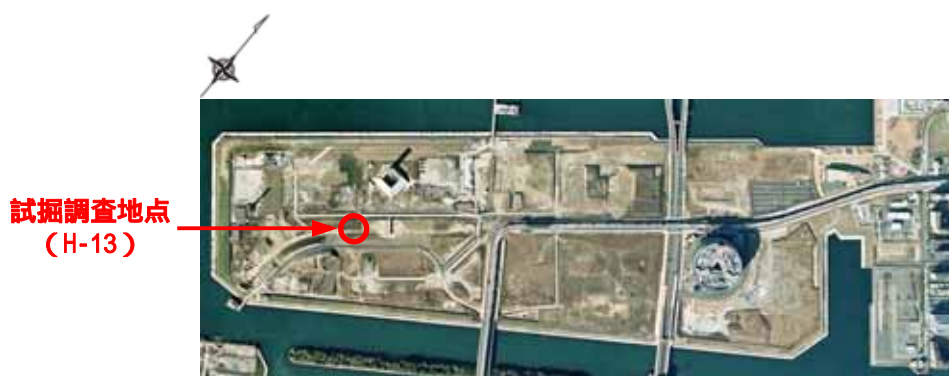
図 6.5.1 試掘調査地点位置図

木くず・タール混じり土壌が確認された地点（H-13 区画内）は、図 6.5.1 に示すとおりである。
