地下水位の状況について

豊洲市場観測井戸配置図

豊洲市場用地における地下水水位測定結果

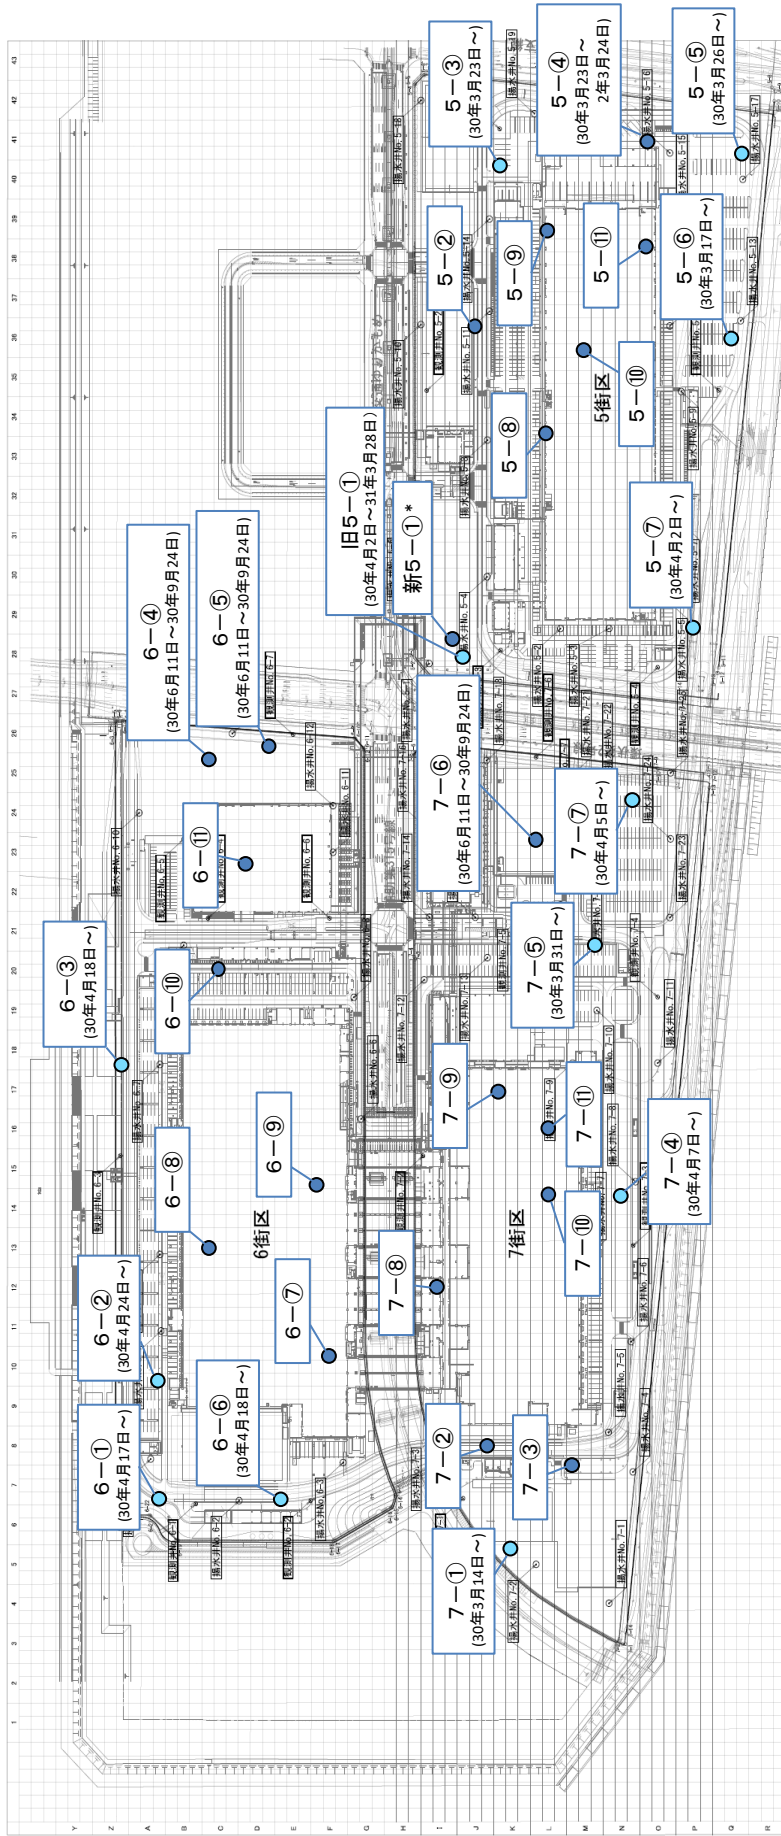
*「千客万来施設事業用地(5街区)」における駐車場棟整備の工事完成に伴い測定位置変更

※ ●は、真空ポンプによる揚水(ウエルポイント工)の施工箇所近傍の観測井戸(日付は稼働開始日～稼働休止日)

※5-⑧~⑪(5街区)、6-⑦~⑩(6街区)、7-⑧~⑪(7街区)は、建物下の地下水

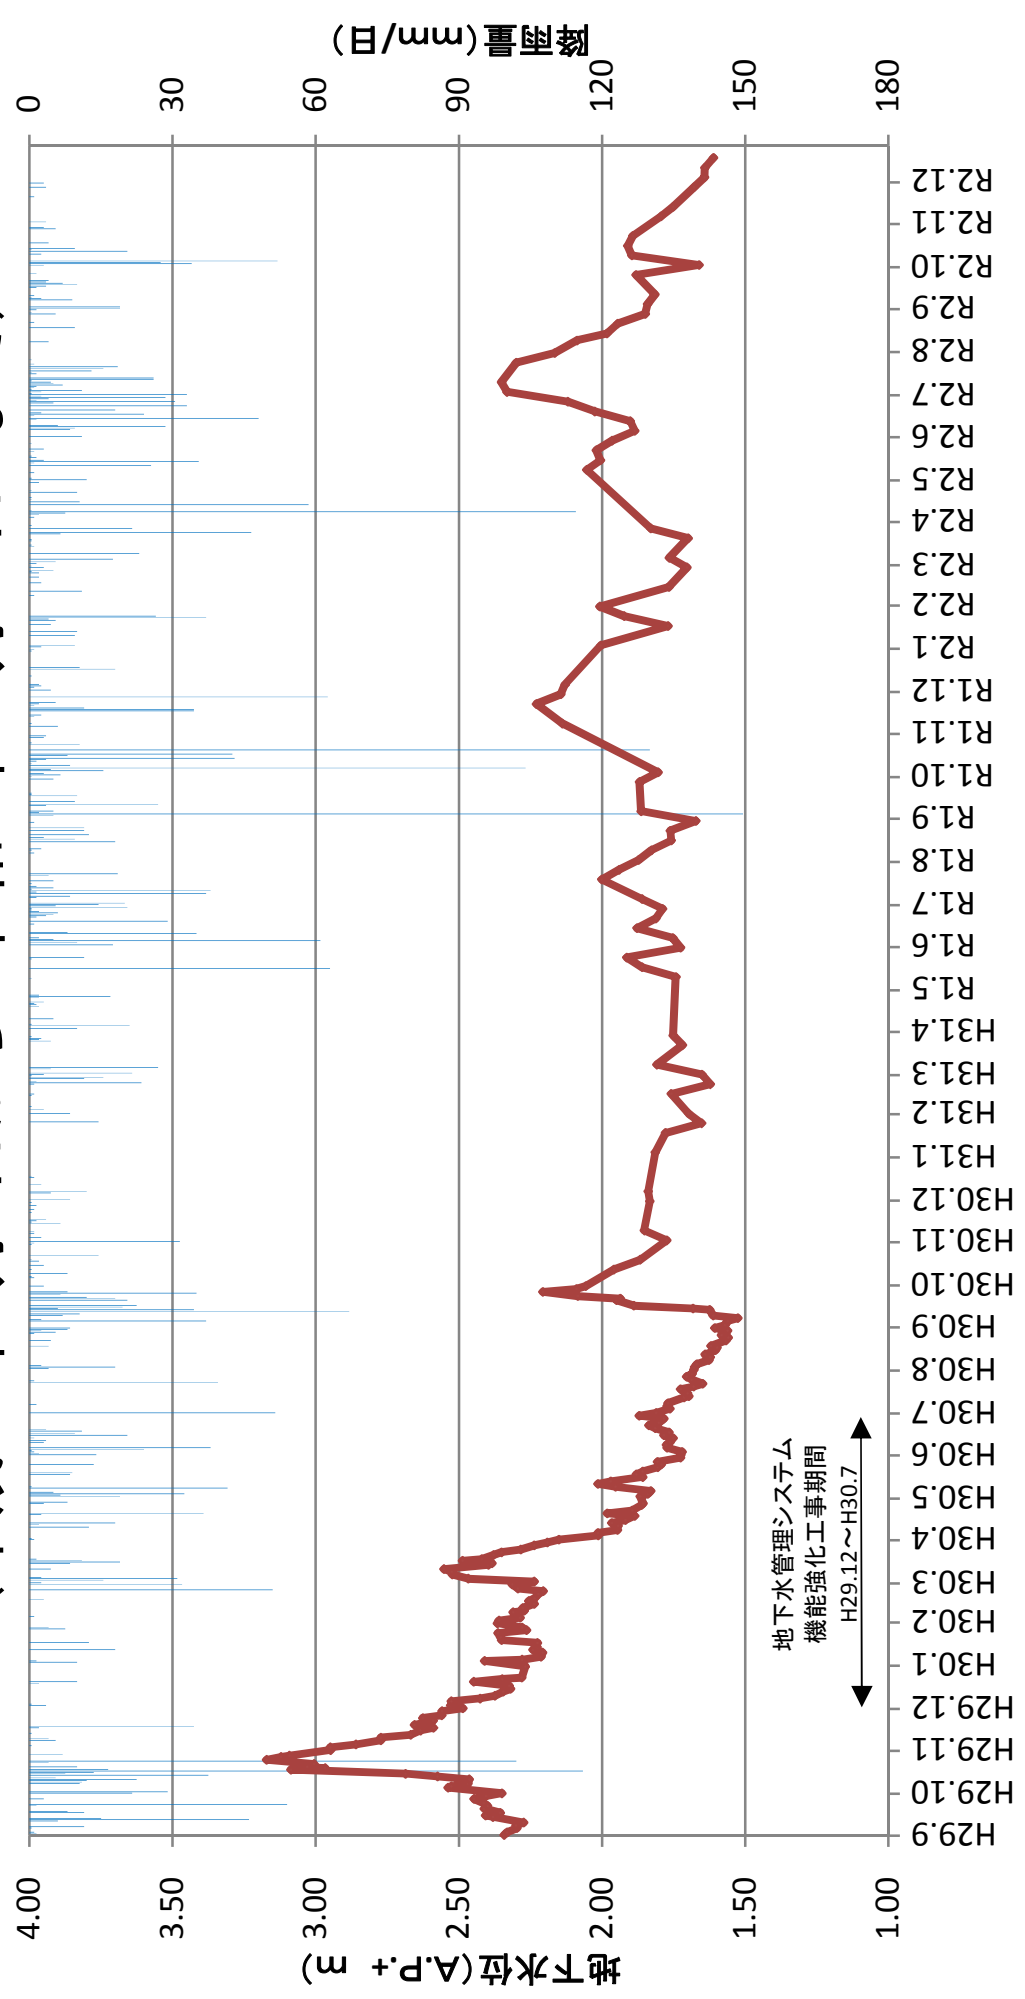
豊洲市場の地下水位 (平成29年9月6日から 令和2年12月23日 まで)

■ 降水量
 — 豊洲市場(全街区)の平均地下水位
